INFORME FINAL DE L'ACTUACIÓ DE CONSERVACIÓ I RESTAURACIÓ

L'ESTELADA DE 1915

(CRBMC 12142)

Montserrat Xirau i Beatriz Urbano - Any 2014

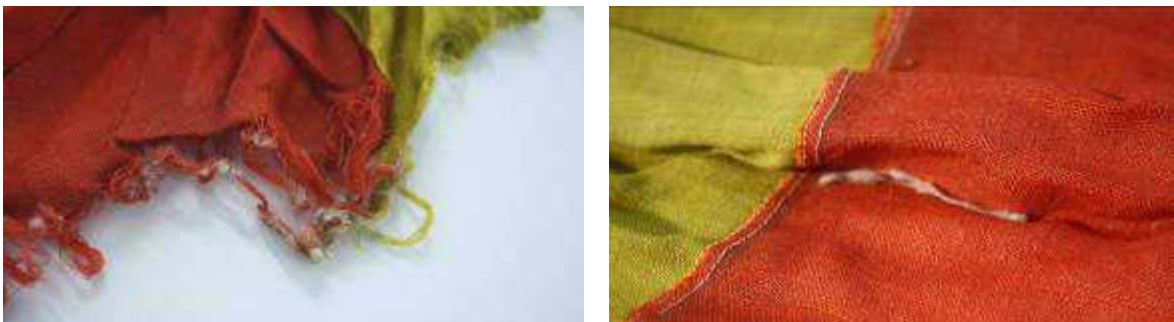
-Restes de fibres blanques cel-lulòsiques, com borreta, acumulada en plecs i enredada en la zona esfilagarsada del perímetre.

Detalls de la borreta blanca present en diverses zones.

-EXTRACCIÓ ELEMENTS EXTERNS. S'enretira amb pinces la borreta blanca enredada en la zona esfilagarsada i amagada en plecs. Se n'ha desat una mostra.

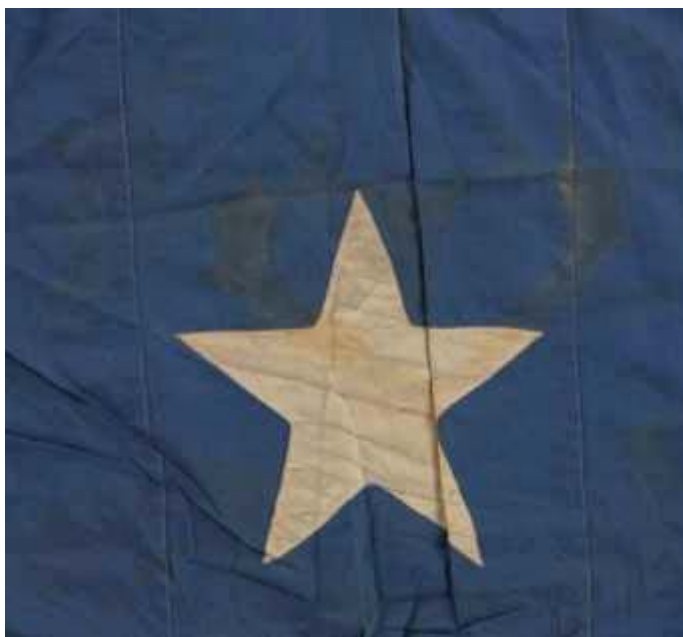
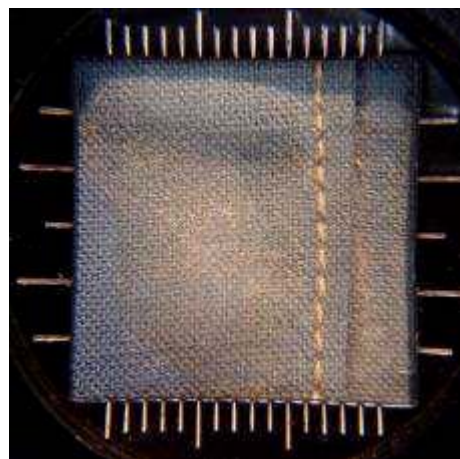
-Concrecions d'aspecte blanquinós, algunes de les quals ja estan molt integrades en els intersticis del teixit i la fibra. Es troben associades a les taques presents en aquesta peça.

-Taca que afecta més intensament al triangle però també per contacte a la senyera. I que segons les simetries de la seva forma, podem deduir que es va produir estant plegada com a mínim per dues línies perpendiculars. Probablement fou deguda per escorrentia d'algun líquid. En el teixit de la senyera produeix un enfosquiment (ennegriment) evident sobretot en la part central de la senyera (franja groga). En el teixit blau i en el teixit blanc de l'estel s'evidencien amb l'enfosquiment del teixit, virant cap a grogós i marronós. Aquestes són alteracions cromàtiques de caràcter irreversible perquè han produït canvis en el tintat de les fibres. És en aquestes zones on trobem les concrecions mencionades.

Imatge de la part central del triangle on s'observen clarament les taques fosques i detall de la concreció present en aquestes zones.

-NETEJA PUNTUAL MECÀNICA DELS TEIXITS. Havent pres mostra de les concrecions, es realitza l'eliminació de les concrecions per evitar que sigui font d'acumulació d'humitat.

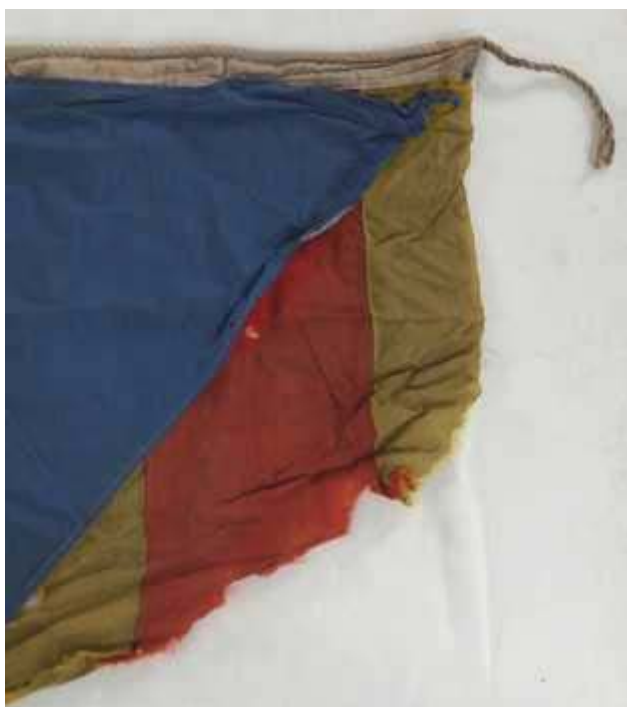
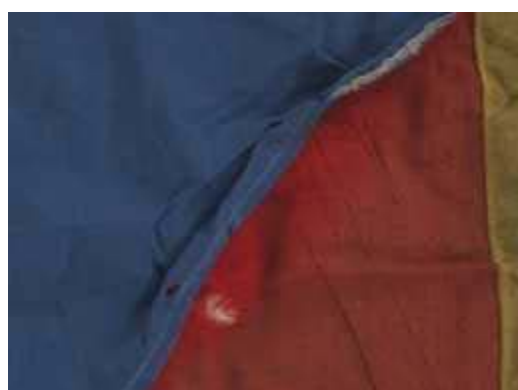
Imatge de la meitat dreta (anvers) i detalls de diverses alteracions a la dreta.

De dalt a baix: taques i tensions en la beina; pèrdua de teixit i clec en la senyera; pèrdues de teixit i costura en la vora de la peça del triangle.

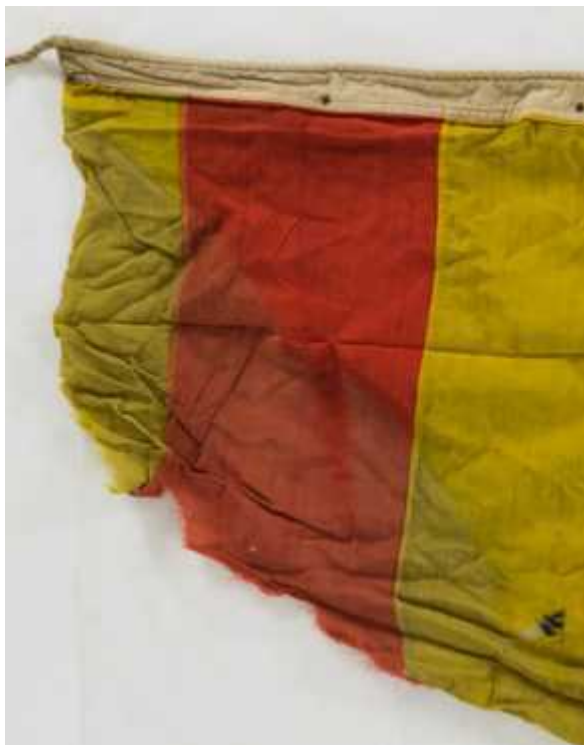
-Decoloració parcial (canvi irreversible) en ambdues cares dels teixits groc i vermell de la senyera en la zona no coberta pels triangles estelats, degut principalment a la incidència de la llum directa (fotooxidació) i que denota fou una peça d'ús. El teixit groc ha virat cap a un to brut (grisós) amb un groc molt

Imatge de la meitat dreta (revers) on s'aprecia clarament la decoloració del teixit no cobert per la peça del triangle.

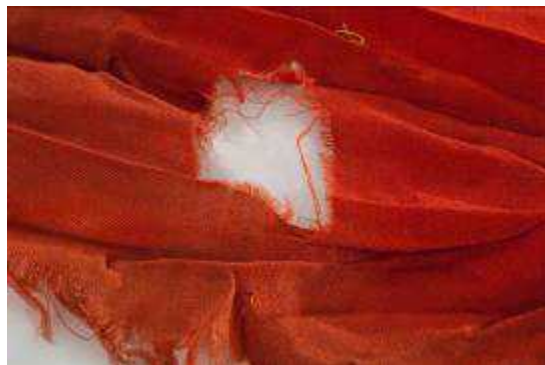
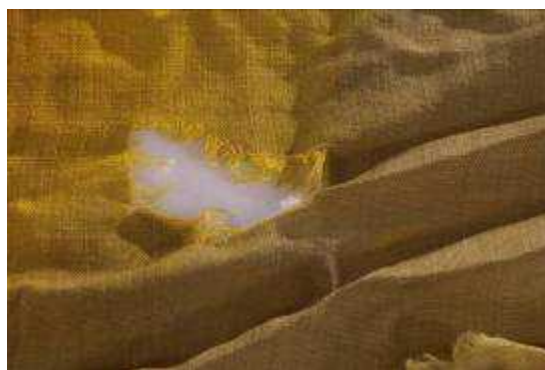
Detalls de la senyera on s'observa la pèrdua de teixit i clec per acció mecànica, i el canvi cromàtic en la zona límit del triangle.

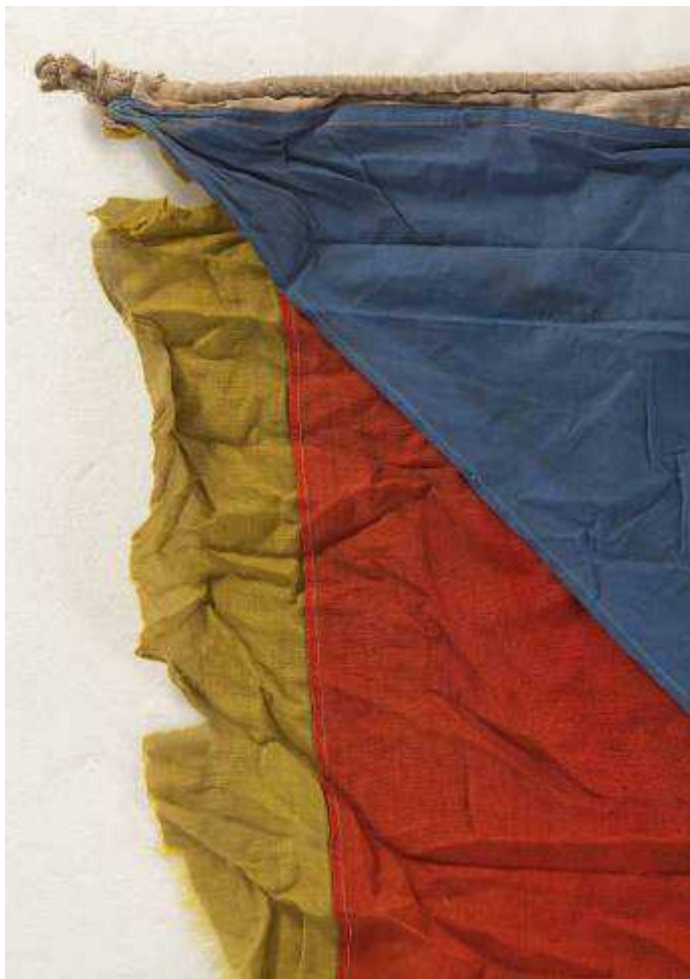
-En la beina hi ha diverses pèrdues d'ordit, de trama i nombroses llacunes degudes sobretot a les tensions i fregaments amb la corda de sàgola i per manipulació.

-La tensió creada per la corda de sàgola en una beina molt ajustada i potser també per unes costures molt tibants, ha creat tensions i arrugues en el teixit de la beina, creant encongiments en aquesta zona.

Detalls de les alteracions
de la beina: pèrdues,
taques, tensions, etc.

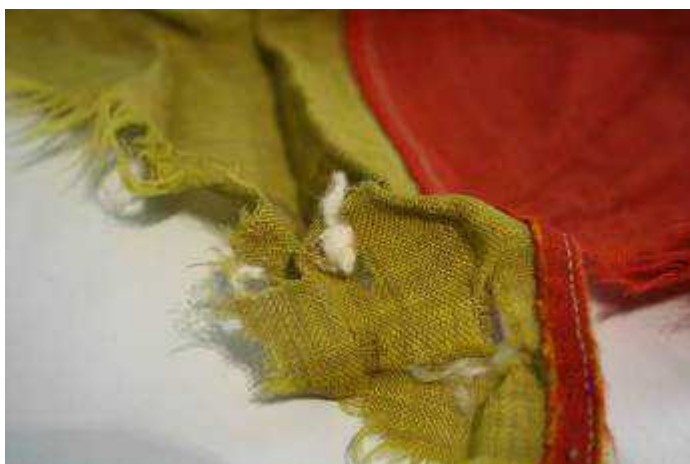
Detalls del perímetre inferior de la senyera (anvers) on
s'observa la debilitació de les zones esquinçades i la pèrdua
parcial de costures.

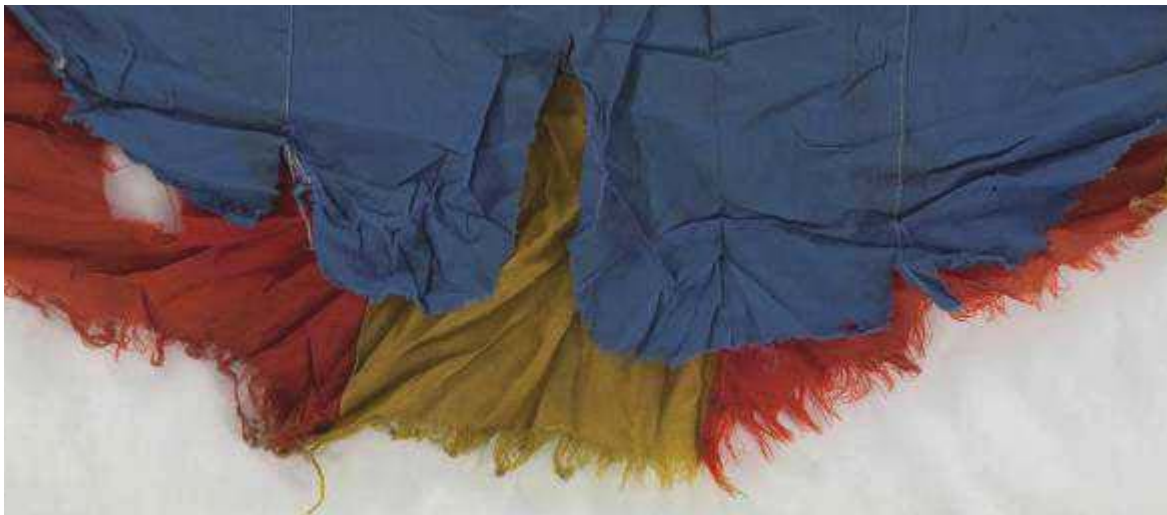
-La pèrdua de 2/3 de la senyera ha deixat un perímetre esquinçat esfilagarsat, principalment amb fils d'ordit solts amb una llargada d'entre 0,5 i 6 cm. També hi ha llacunes en diversos punts de la senyera, alguns d'ells coincideixen amb el punt on hi havia el clec i en d'altres casos són orificis no esfilagarsats conseqüència de l'atac biològic d'insectes lepidòpters (arnes). Per altra banda, hi ha alguns estrips en sentit trama i d'altres en sentit ordit.

Imatge de la part inferior de la peça on s'observen clarament l'esfilagarsat de les zones esquinçades, estrips i pèrdues.

-CONSOLIDACIÓ DEL PERÍMETRE. Realització d'un procés de sobrefilat a mà amb punt de festó en tot el perímetre esquinçat (senyera i triangle), amb fil de seda groc, vermell o blau segons el color de la zona a intervenir.

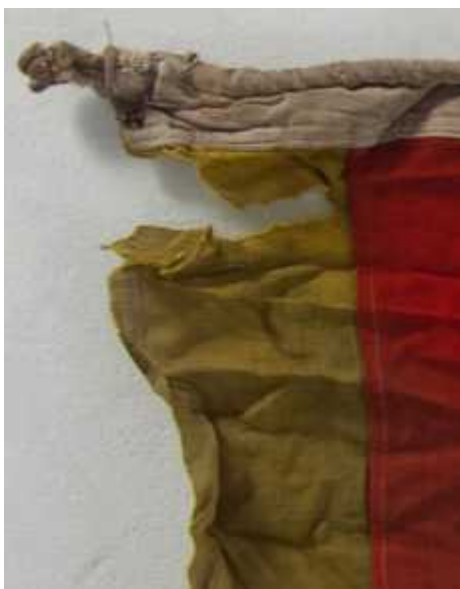
Detall de la part superior pel revers. S'observa l'estrip de la franja groga i les diverses alteracions de la beina.

-CONSOLIDACIÓ D' ESTRIPS. Realització d'un punt de costura d'unió (tipus festó doble) en els estrips en sentit trama que es troben en zones sensibles a tensió, com per exemple en la part superior franges laterals de la senyera. L'objectiu és evitar l'augment d'aquesta obertura. Es realitza amb fil de seda d'un cap groc. En el cas concret de l'estrip que està tocant a la beina, en la franja groga lateral, és necessària la col·locació d'un suport puntual nou (crepelina de seda groga) pel revers, per a poder realitzar aquesta consolidació.

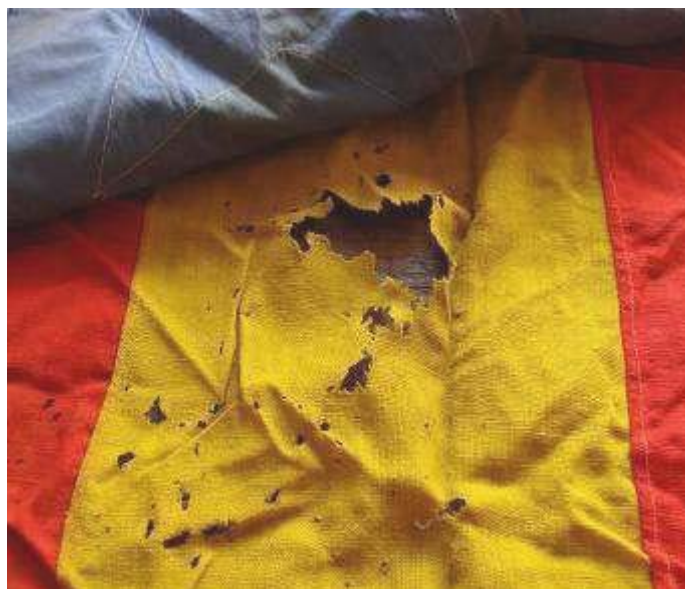
Detall de la part central de la senyera (anvers) on s'observen les pèrdues de teixit provocades per l'atac de lepidòpters.

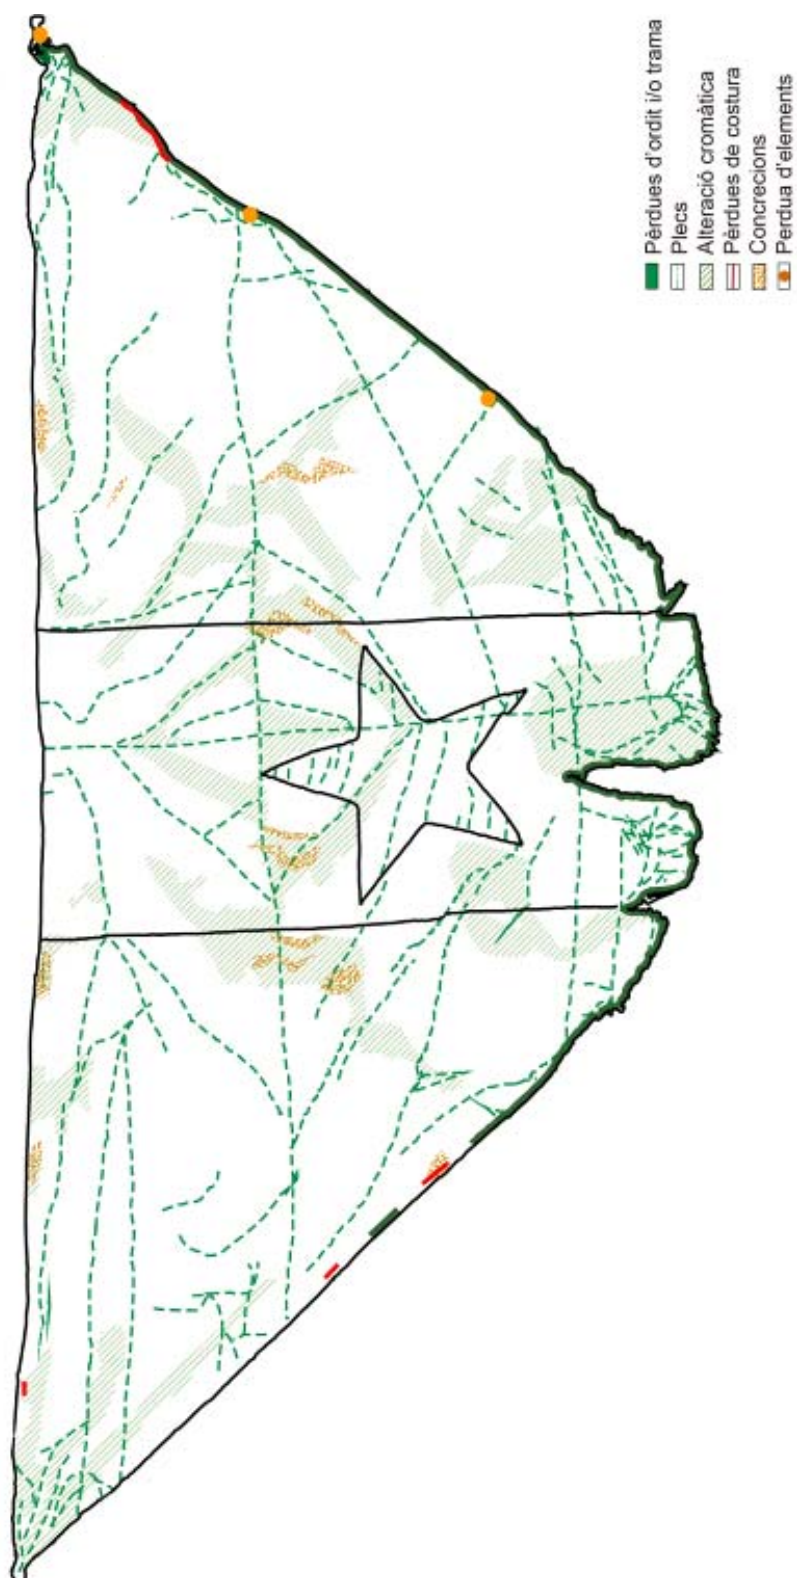
Mapa d'alteracions del triangle estelat (representació de l'anvers).

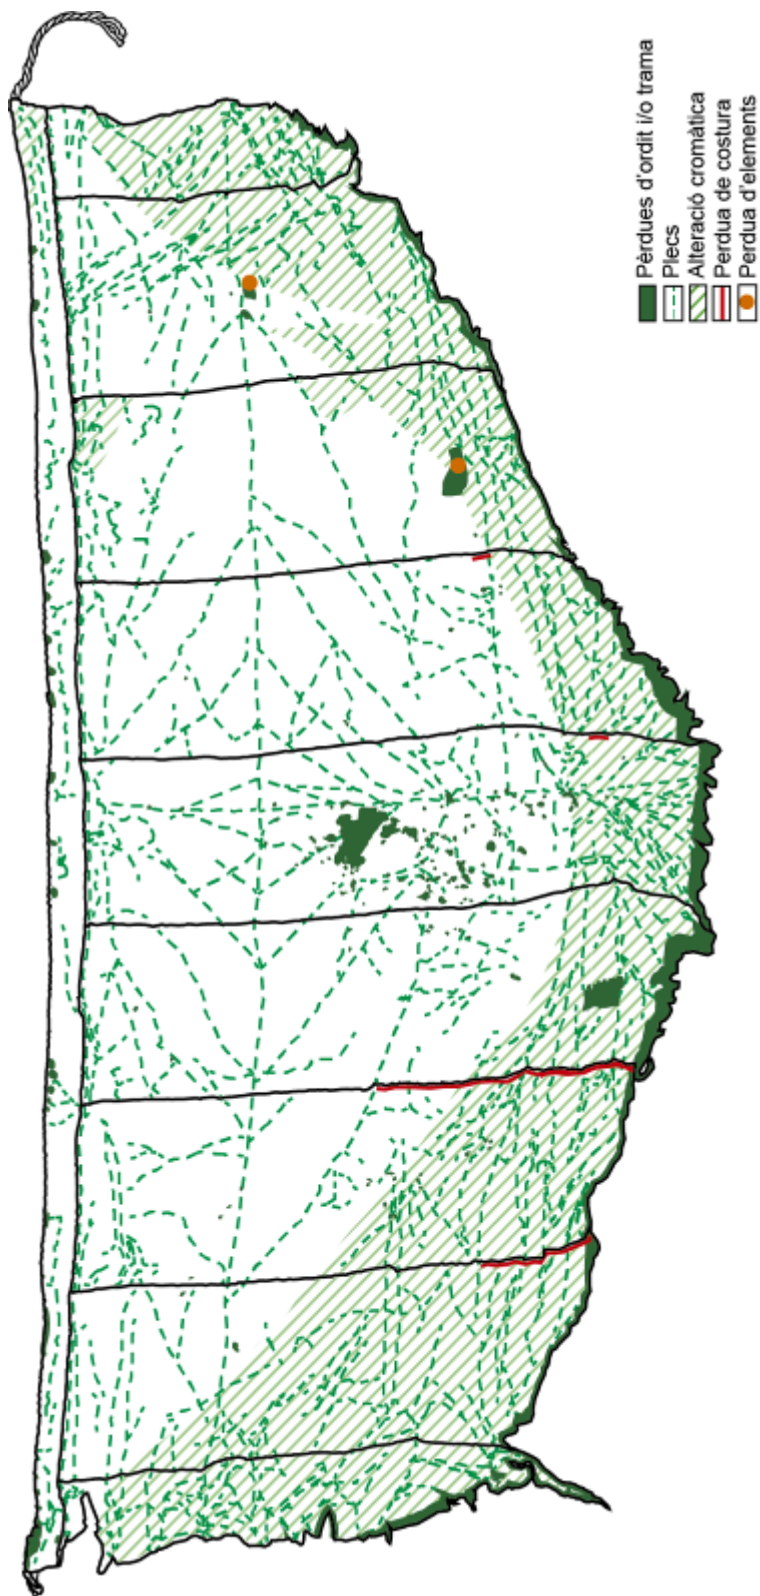
Mapa d'alteracions de la senyera (representació de l'anvers).

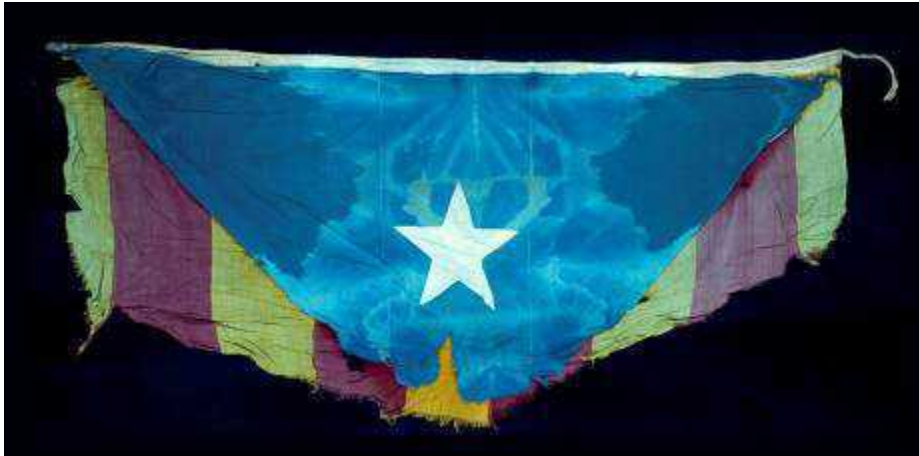
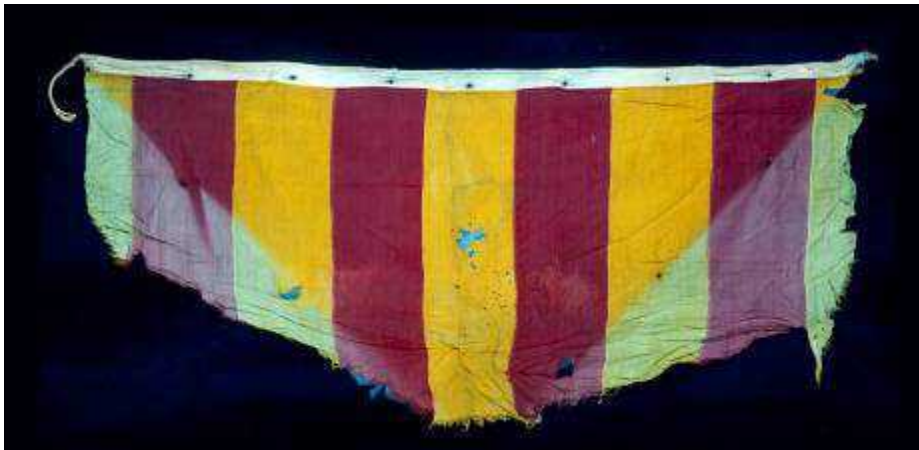
-Les fotografies UV realitzades permeten observar amb molt contrast la gran taca central de la peça i les seves línies de simetria, accentuant també l'observació de les zones decolorades.

Fotografia inicial amb llum UV per anvers i revers.
