Memòria d'intervenció de  
restauració

Fragment de pintura mural  
arrencada procedent de l'antiga  
església de Santa Maria de  
Gardeny

Març de 2016

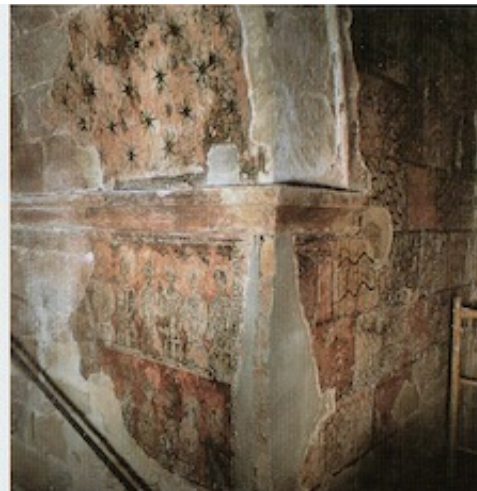
**3. 1988.** L'estat d'abandonament que ofereix el conjunt monumental del Turó de Gardeny propicia l'habitual entrada d'extranys al recinte. La sala del castell acumula prop d'un centenar de pintades. A l'església, aprofitant la presència de la bastida, un acte d'incivisme suposa la pèrdua irreversible del rostre i part del tors de cinc del sis personatges ubicats al registre superior de la composició. Malauradament no es recuperen cap dels fragments arrencats.

Els tres principals fragments conservats a l'església de Sta Maria després de la intervenció de restauració executada l'any 1987.

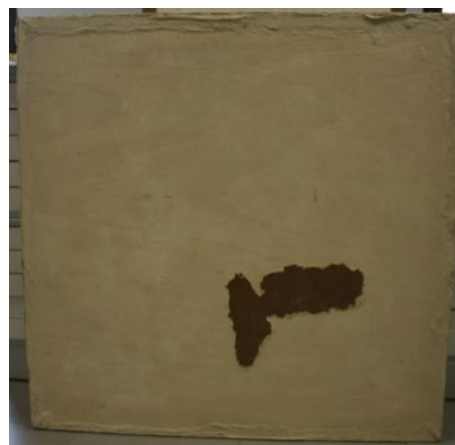
Revers de l'obra on a més de les teles de cotó encolades s'observa una de les reintegracions amb resina epoxídica.

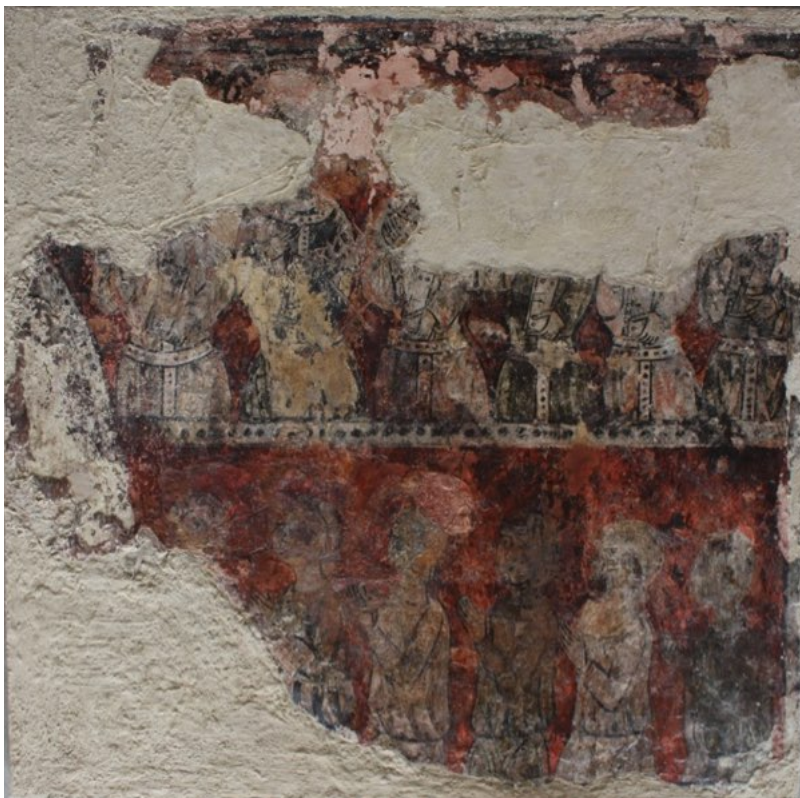
Aspecte de l'obra abans d'iniciar la intervenció de restauració.

Continuant amb el fragment que ens ocupa, la present actuació ha permès constatar que l'operació d'arrencament i traspàs efectuada l'any 1988 va originar la majoria dels danys més significatius que actualment afecten l'obra, palesos principalment en la fragmentació i pèrdua de superfície pictòrica. Al llarg del m<sup>2</sup> de pintura arrencada es succeeixen els casos de deformacions propiciades per un assentament incorrecte de la tela, fragmentacions de nombroses àrees en infinitat de bocins, trencaments i, sobretot, les pèrdues de superfície pictòrica. Al costat d'aquests danys irreversibles, l'obra presentava altres problemàtiques de caire estètic que en dificultaven la seva lectura. Una mala definició dels processos de reintegració, tant la del suport com la cromàtica, i la massiva aplicació superficial de resina acrílica eren les principals causes de distorció.

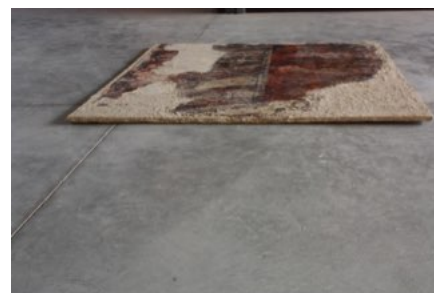
Les característiques dels materials emprats i el seu envelliment suposen el darrer factor d'alteració i no menys important. Exemplificava aquesta problemàtica la deformació de les zones perimetrals de la superfície de l'obra. Ja fa anys que els suports rígids de naturalesa orgànica han caigut en desús fruit de la seva inestabilitat davant possibles canvis de les condicions ambientals que acompanyen una obra. En aquest cas, el suport emprat és compost per fusta i adhesiu, una làmina de contraplacat de 10 mm de gruix, l'estructura de la qual millora notablement les garanties que ofereix un suport de fusta natural. Certament, el contraplacat no es un material idoni, però en el cas d'aquesta pintura, la varietat i gran quantitat de resines utilitzades i el seu envelliment en ambients canviants podria explicar l'origen de les tensions que l'afecten.

Mostra de la deformació del suport i la conseqüent existència de tensions superficials..

En el moment d'iniciar la intervenció el suport presentava una deformació de 10 i 11mm pel que fa als angles superiors (esquerre i dret respectivament) i de 19 i 13 mm pels angles inferiors (igualment l'esquerre i el dret en segon lloc). El tractament efectuat ha suposat la correcció parcial de les deformacions existents deixant els quatre angles amb una deformació de 7, 8, 8 i 3 mm respecte un pla horitzontal.

Amb l'objectiu d'anular els moviments del suport i minimitzar possibles tensions superficials que afectin la pintura s'han practicat incisions de 5mm de profunditat en el suport de 10mm de gruix. Mitjançant l'ús d'un aparell Dremel s'ha creat una retícula formada per 5 talls horitzontals i 5 de verticals repartits proporcionalment al llarg de la superfície del revers. Posteriorment s'ha aconseguit una notable correcció de la deformació del suport aplicant pes damunt el revers de l'obra durant un temps prolongat, prèvia protecció de l'anvers amb una làmina de polietilè. El tractament d'estabilització del suport ha finalitzat amb la inclusió d'un nou suport metàl·lic: una graella d'alumini de 15mm de gruix i 30mm d'ample ajustada al revers i fixada mitjançant una cinquantena de cargols.

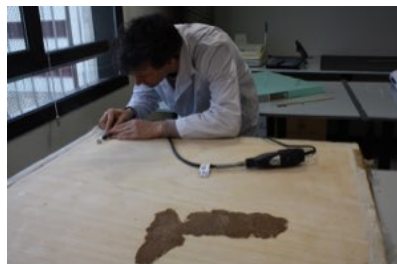
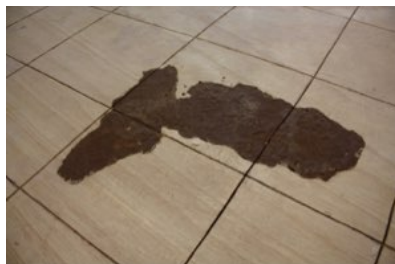
El revers de l'obra es presentava cobert per una tela fortament adherida amb acetat de polivinil. La seva retirada ha permès visualitzar el suport utilitzat en el traspàs i conèixer el seu estat de conservació i les característiques de la reintegració efectuada amb adhesiu epoxídic en la meitat inferior del revers. L'eliminació d'aquesta tela mitjançant dissolució

Recull d'imatges que il·lustren el procés d'estabilització del suport damunt el qual s'assenta la pintura arrencada.

de la cola amb acetona ha possibilitat, d'una banda, alliberar el suport d'una quantitat significativa d'adhesiu, fet que ajudarà a reduir tensions, i de l'altra, facilitar la resta d'operacions a executar.

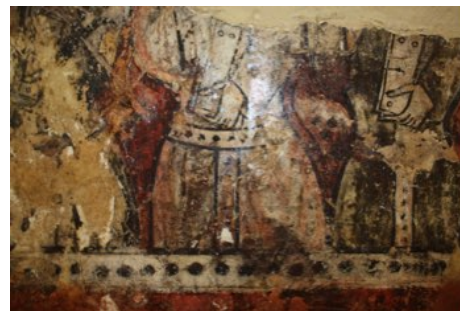
Procés d'eliminació de la resina

La superfície pictòrica no presentava restes rellevants de brutícia o pols superficial. Aquest procés s'ha basat en l'eliminació del fixatiu que recobria la pintura. Sabem que durant la intervenció de restauració *in situ* realitzada el 1887 es va aplicar Paraloid B72 dissolt en Toluè aplicat mitjançant nebulització a pistola. Realitzada a isop i acetona, la neteja ha permès recuperar l'aspecte natural d'una pintura al fresc força envellida i acabar amb l'excessiva brillantor que aportava la resina. Aquesta eliminació s'ha desestimat en la superfície corresponent als dos personatges ubicats a la dreta del registre inferior degut a la problemàtica i risc que implicava. L'excés de resina ha sotmés la pel·lícula pictòrica a noves tensions, comparables a un *strappo* a petita escala, fet que s'explica per les particularitats tècniques de l'obra exposades amb anterioritat.

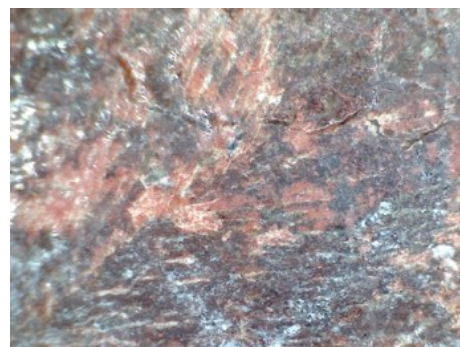
Imatge obtinguda amb microscopi electrònic. La important presència de resina acrílica (Paraloid B72) desvirtua l'aspecte del color original.

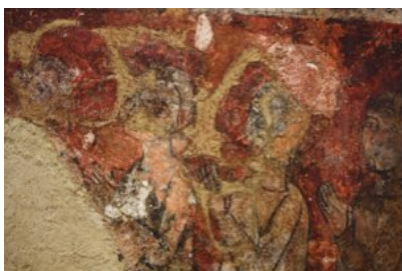
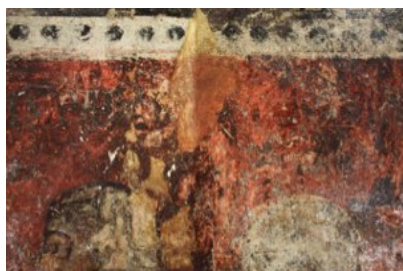
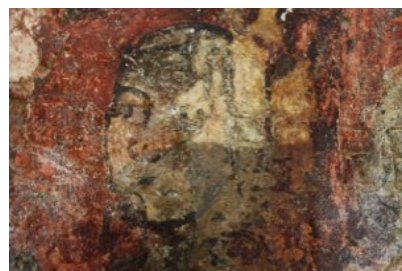
Detalls d'algunes zones durant el procés d'eliminació del color afegit en la darrera intervenció.

Amb l'objectiu d'amagar i equilibrar els desajustos produïts per les nombroses pèrdues causades per l'arrencament i posterior traspàs i per la disparitat d'efectes que ocasionaven la utilització de materials tant diferents, en la intervenció de l'any 1988 es va procedir a una operació d'aplicació de color excessivament intervencionista. L'eliminació d'aquarel·la i pintura a l'oli ha posat al descobert la superfície real de pintura perduda i ha permès alliberar bona part de la superfície del fresc d'una opacitat que no es corresponia

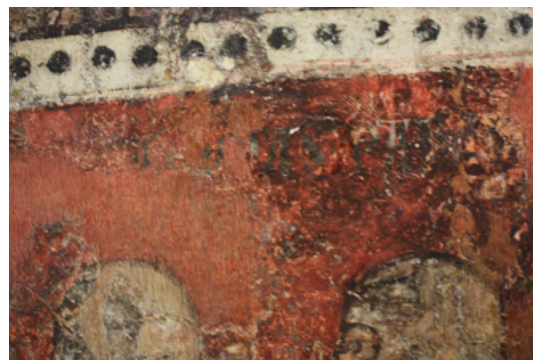
amb el seu estat original. En són un bon exemple, la superfície de la senefa horitzontal que separa els dos registres de personatges o el fons vermell del registre inferior, on la neteja ha posat al descobert un fragment d'inscripció damunt el quart personatge. Realitzada en color verd, s'extenia inicialment per damunt dels caps dels dos personatges centrals del registre inferior. D'igual manera, el procés de neteja ha permès recuperar les restes d'una decoració basada en la repetició de tres cercles de petit tamany, també en verd, que puntejaven la superfície de fons vermell. Inicialment es distribuïa formant quatre senefes horitzontals en cadascun dels sis registres de l'obra. Es tracta d'un tremp d'ou amb pigment verd aplicat en sec, el qual no ha suportat el pas del temps d'igual manera que la superfície executada al fresc. El gruix d'aquesta operació d'eliminació de color s'ha realitzat amb isop i aigua desmineralitzada. Puntualment s'ha utilitzat l'acció dissolvent de l'acetona i l'alcohol.

Restes de la inscripció apareguda durant el procés de neteja.

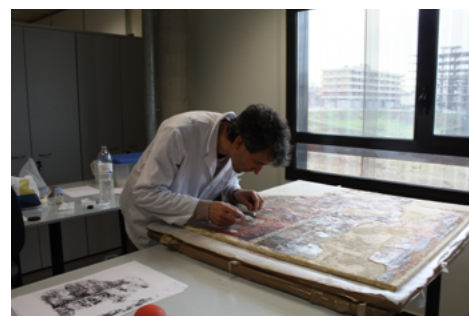
Els problemes d'estabilitat de la pel·lícula pictòrica tenen l'origen en tres problemàtiques diferents: el mal assentament de l'estrat pictòric a la tela de traspàs, la mala adhesió de la mateixa tela de traspàs al suport rígid i la tensió superficial causada per l'excés de resina acrílica aplicada com a protectiu. En tots tres casos s'ha procedit a la fixació de les petites àrees afectades mitjançant injecció de resina acrílica (Plextol B 500), prèvia humectació amb injecció de solució hidroalcohòlica. Posteriorment s'ha procedit a la neteja de resina sobrant i a la col·locació de pesos per assegurar l'assentament de la superfície tractada.

Procés de fixació i assentament de les petites zones que presentaven problemes d'adhesió a la tela.

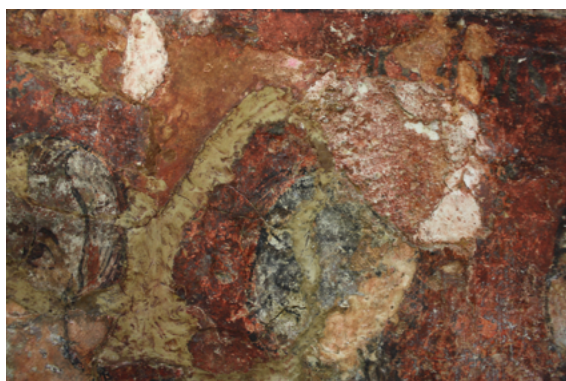
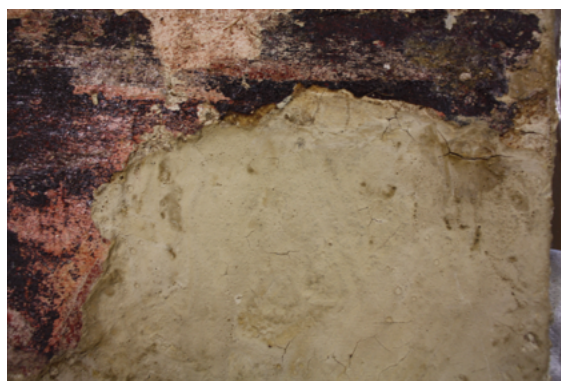
Com ja s'ha explicat, la superfície de l'obra afectada per la pèrdua de l'estrat pictòric és molt important. La pintura presentava reintegracions de suport de tres naturaleses diferents; la majoria es van realitzar amb un estuc de guix i acetat de polivinil en alta proporció, fet que explica la presència de clivelles o la separació del perímetre de la

reintegració respecte la pintura original. Altres reintegracions foren realitzades amb calç mesclada amb pols de marbre i acetat de polivinil, material aplicat en la restauració efectuada *in situ* i amb anterioritat a l'arrencament. El tipus de reintegració de suport menys ortodoxa s'extenia al voltant dels caps dels tres personatges situats a l'esquerra del registre inferior. Aquesta zona no va respondre a l'arrencament, previsiblement per la presència d'acetat de polivinil injectat durant el consolidament de profunditat realitzat *in situ*. Els tres rostres es van quedar aïllats al mur i van ser extrets mecànicament amb posterioritat, fet que explica dos característiques importants: el seu estat fragmentari i, en ocasions, la presència d'un gruix superior a la resta de la superfície mural perquè

Imatge en que s'aprècia reintegracions de suport de tres naturals diferents: estuc de guix amb adhesiu acrílic en alta proporció, morter de calç i pols de marbre amb acetat de polivinil i Araldit Fusta mesclat amb pols de marbre. A la dreta, detall del clivellat que presentava la reintegració de les grans llacunes degut a l'excés d'adhesiu utilitzat.

conserva el seu *intonaco*. Aquesta anomalia s'havia resolt perforant el suport de fusta per tal d'insertar el gruix dels fragments en una matriu d'Araldit Fusta acabada amb una textura rugosa i pintada intensament amb vermell. L'absència de suport de fusta, tal i com es pot observar al revers de l'obra, explica la necessitat de mantenir part del gruix de l'Araldit en el qual es mantenen fixats la quinzena de fragments recol·locats. Les característiques d'aquesta part de la pintura i el complex tractament que impliquen han estat un del motius per al qual s'ha descartat un nou traspàs de l'obra. L'altre motiu important ha estat la fragilitat que presenta la pel·lícula pictòrica i en conseqüència la possibilitat de patir noves pèrdues, un fet inadmissible en una obra tant perjudicada. L'esmentada duresa d'aquestes reintegracions ha obligat a procedir a l'eliminació mecànica mitjançant una eina fresadora (Dremel 300) i aspirador. Cal esmentar que

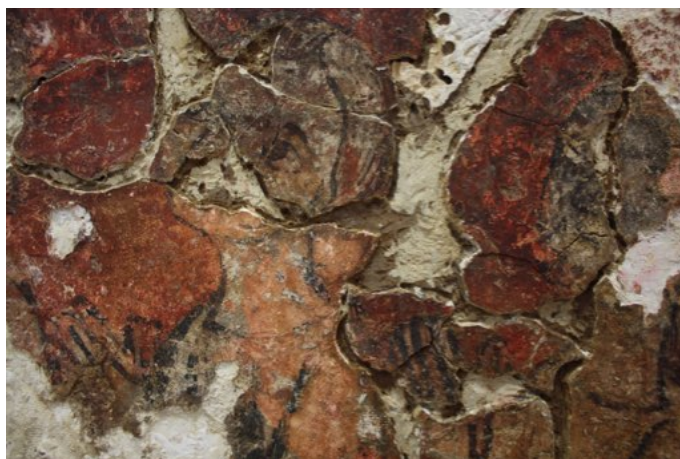
L'eliminació de les reintegracions de suport moderne sa posat de manifest la fragmentació que pateix la pintura original.

aquest procés d'eliminació de les reintegracions ha posat al descobert diferents àrees mancades de la tela d'assentament de la pintura, fet que implica una discontinuïtat del suport i, per tant, una dificultat afegida en un eventual traspàs de la pintura. En tots tres casos el procés d'eliminació ha estat complicat donada l'alta duresa i resistència que oferien els materials. La difícil reversibilitat i la combinació de materials tan dispars impliquen un absolut allunyament dels criteris conservatius establerts per a qualsevol procés de restauració. D'altra banda s'ha procedit a l'eliminació de la totalitat del material que omplia les tres grans llacunes que entenem com a superfície neutra. Aquesta presentava un recobriment de tonalitat ocre d'uns dos mil·límetres de gruix i compost per pols de marbre, guix, acetat de polivinil i pigments. L'eliminació ha estat mecànica, realitzada a bisturí, prèvia humectació de la superfície amb alcohol etanol aplicat mitjançant petites compreses de cotó.

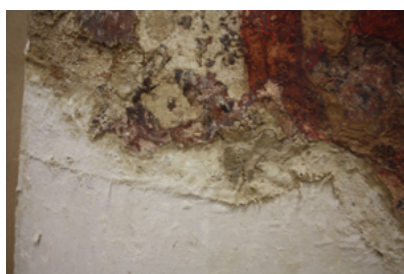
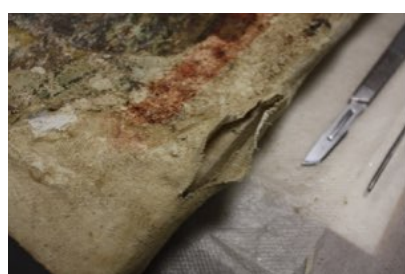
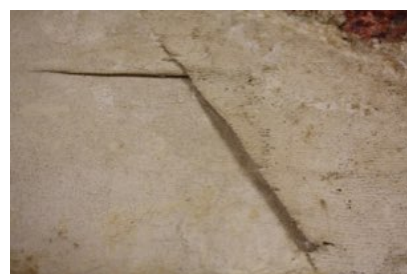
Exemples d'algunes problemàtiques que afectaven la tela damunt la qual s'assenta la pintura.

L'eliminació del material aplicat en el tractament de les tres grans llacunes ha permès conèixer la presència de dues teles de trama molt fina que cobreixen l'anvers del suport de fusta, damunt les quals s'extèn la tela en que s'assenta la pintura arrencada. Aquesta sobreposició va anar acompanyada d'algun problema d'execució, com exemplifica la presència d'algun plec o arruga mal resolta. La llacuna corresponent a l'angle superior esquerre de l'obra presenta problemes d'assentament de la tela, que apareix recoberta amb paper similar al d'embalatge. Donada la dificultat d'eliminar aquest paper s'han injectat dos petites àrees amb Plextol B 500 al 25% en aigua amb posterior aplicació de pes per assegurar el planxat i l'adhesió de la tela al suport de fusta. De manera puntual s'han corregit arrugues de la tela procedint a la realització d'un tall a bisturí per poder estirar-la i adherir-la al suport de fusta utilitzant gotes de Plextol B 500. Posteriorment s'han aplicat pesos per assegurar l'adhesió i evitar algun moviment de la superfície tractada.

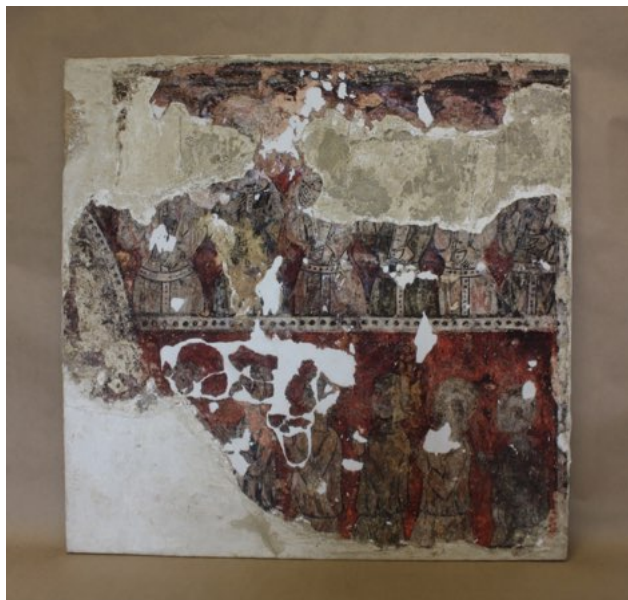
L'obra durant el procés de reintegració del suport.

L'estat fragmentari de les restes conservades ha obligat a realitzar dos tipus de reintegració de suport en funció del tamany i tractament que demanava cada àrea. Les nombroses llacunes de petit tamany i gairebé sempre amb un perímetre tancat s'han reintegrat creant una superfície llisa i a nivell per tal de facilitar el posterior retoc cromàtic. S'ha utilitzat un estuc compost per guix pur de Bolònia i Plextol B 500 al 20% en H<sub>2</sub>O. L'alta proporció de resina acrílica utilitzada s'explica per la necessitat d'assegurar l'adhesió de les noves reintegracions en un suport caracteritzat per la important presència d'adhesius i resines de diferent naturalesa. Paral·lelament, les tres grans àrees mancades de pintura original han rebut el tractament habitual d'una superfície neutra,

necessària per aconseguir l'equilibri entre les diferents parts de l'obra i la conseqüent homogeneïtzació del conjunt pictòric. El procés s'ha basat en l'aplicació d'una mescla d'àrids (pols de marbre i de silici de diferents tonalitats i granulometria) aglutinats amb adhesiu (Plextol B 500) per tal d'aconseguir el cromatisme i textura convenients, propera a la dels morters que componen els estrats preparatoris del fresc. A diferència del que succeeix en una pintura mural arrencada pel procediment *a stacco*, la superfície pictòrica d'un fragment d'*strappo* consta d'un gruix que generalment no supera els 2 o 3 mil·límetres, fet que condiona la reintegració de les superfícies neutres. Descartat l'ús de calç hidràulica, l'aplicació de Plextol B 500 s'explica per la voluntat d'utilitzar un únic adhesiu per als diferents processos; fixació de la pel·lícula pictòrica, correcció de la tela i reintegració de suport, i evitar comportaments desiguals de materials diferents.

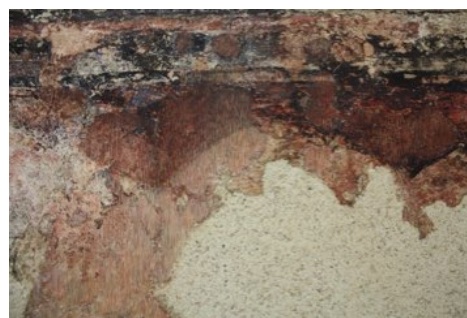
Detall d'una zona que combina una important pèrdua de color al costat d'una llacuna resultant de la pèrdua del suport original resolta mitjançant aplicació d'un morter de reintegració neutre.

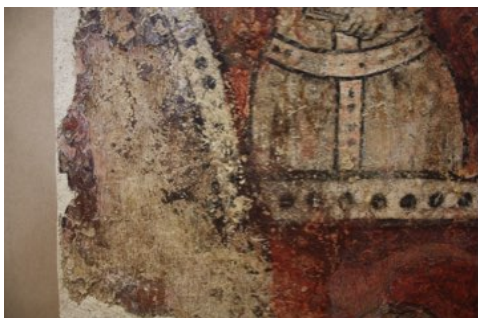
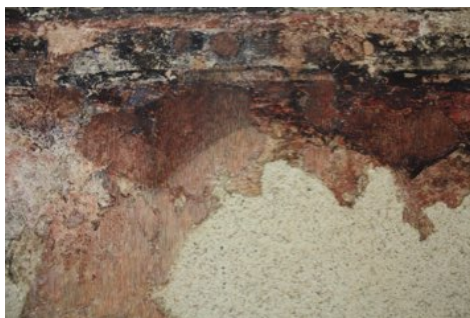
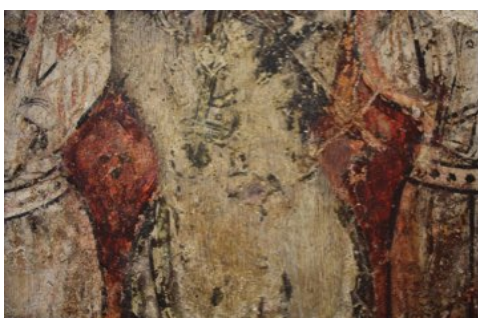
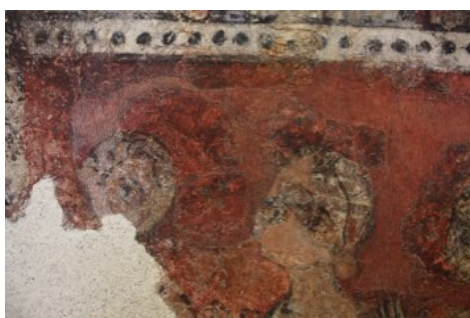
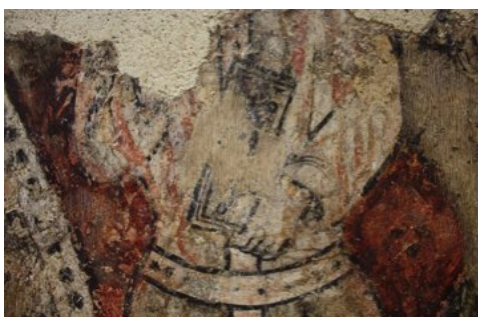
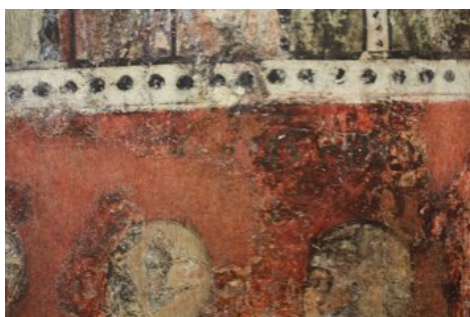
Recull d'imatges que il·lustren el resultat obtingut una vegada efectuat el procés de reintegració cromàtica amb aquarel·la.

Donada l'abundant superfície afectada per la pèrdua de la pel·lícula pictòrica s'ha efectuat un tractament cromàtic basat en un criteri arqueològic. Amb l'objectiu de restablir l'equilibri de les zones amb pèrdues i la homogeneïtzació del conjunt pictòric garantint el reconeixement de la superfície tractada s'han entès les àrees mancades del color original com una única superfície neutra. Aquest procés s'ha realitzat a *tratteggio* mitjançant aplicació d'aquarel·la, sense la posterior aplicació de cap protectiu.

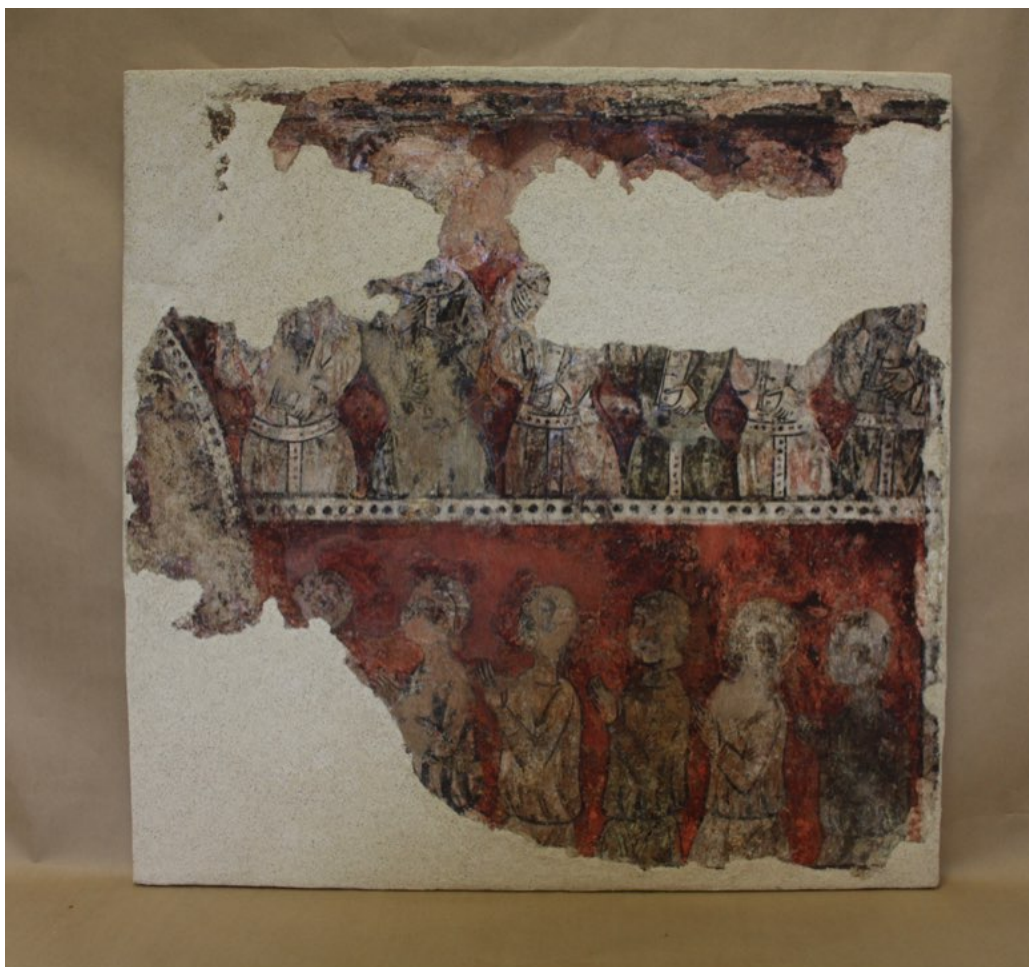
L'obra al finalitzar la intervenció de restauració.
