INFORME FINAL DE L'ACTUACIÓ DE CONSERVACIÓ I RESTAURACIÓ

L'ESTELADA DE 1915

(CRBMC 12142)

Montserrat Xirau i Beatriz Urbano - Any 2014

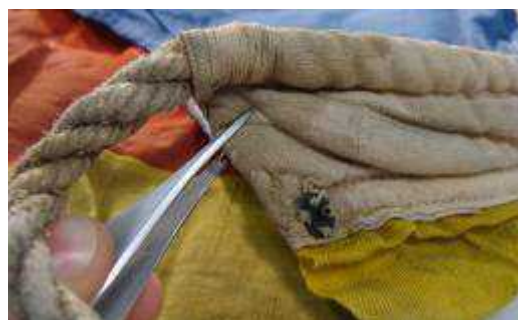
Imatge de la meitat dreta (anvers) i detalls de diverses alteracions a la dreta.

De dalt a baix: taques i tensions en la beina; pèrdua de teixit i clec en la senyera; pèrdues de teixit i costura en la vora de la peça del triangle.

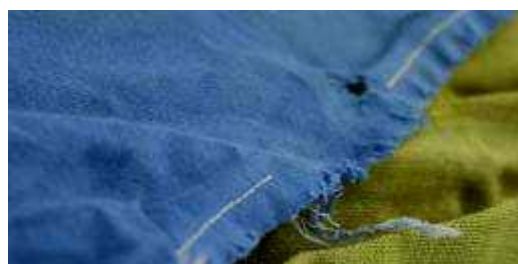
Imatge de la meitat dreta (revers) on s'aprecia clarament la decoloració del teixit no cobert per la peça del triangle.

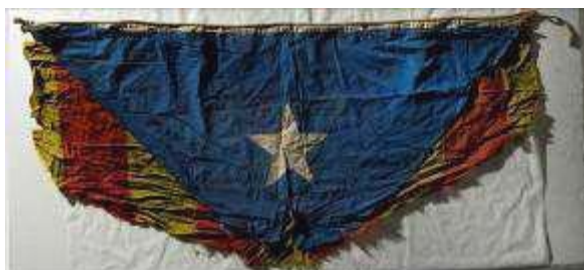
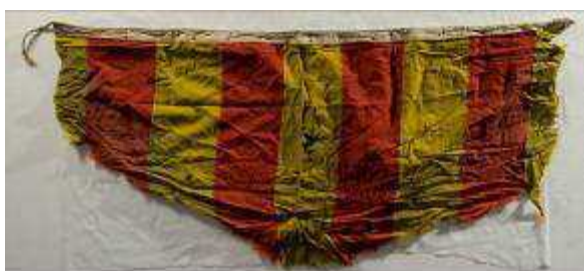
-Gran quantitat d'arrugues en tota la superfície i presència de plecs molt marcats que debiliten el teixit en l'angle tallant. Aquesta alteració és en primer lloc conseqüència de la seva manipulació i emmagatzematge, però en casos puntuals aquestes arrugues sorgeixen de les tensions creades entre la unió de les dues peces, senyera i triangle, per deformació diferent d'aquests teixits o disposició no prou encertada dels clecs. Per exemple, en el cas de l'estel, semblaria que una aplicació no prou acurada d'aquesta peça va crear bosses en el teixit, que han acabat convertint-se en plecs. Per altra banda també s'observa tensió d'algunes costures (encongiments).

Imatge general de l'anvers i el revers amb llum rasant on s'observen clarament totes les deformacions dels teixits (dalt). A la dreta, detalls dels plecs en el triangle i la senyera.

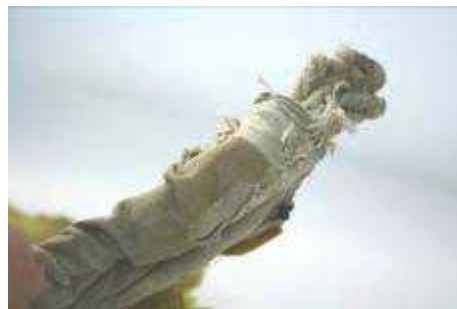
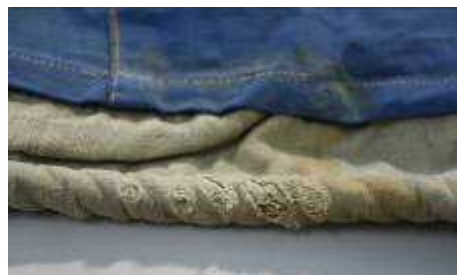
-En la beina hi ha diverses pèrdues d'ordit, de trama i nombroses llacunes degudes sobretot a les tensions i fregaments amb la corda de sàgola i per manipulació.

-La tensió creada per la corda de sàgola en una beina molt ajustada i potser també per unes costures molt tibants, ha creat tensions i arrugues en el teixit de la beina, creant encongiments en aquesta zona.

Detalls de les alteracions
de la beina: pèrdues,
taques, tensions, etc.

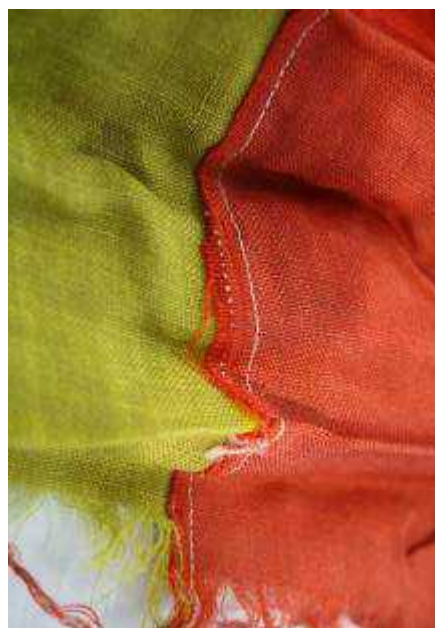
Detalls del perímetre inferior de la senyera (anvers) on
s'observa la debilitació de les zones esquinçades i la pèrdua
parcial de costures.

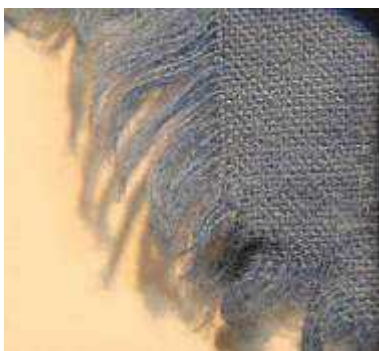
-La pèrdua d'una punta del triangle ha deixat aquesta zona fràgil i amb diversos estrips en sentit ordit. També hi ha llacunes en diversos punts coincidents amb la disposició dels clecs, com una de les puntes superiors. Per altra banda, el cantell de les vores, per desgast, presenta diverses petites pèrdues o esfilagarsats.

Detall del perímetre esquinçat de la peça del triangle.

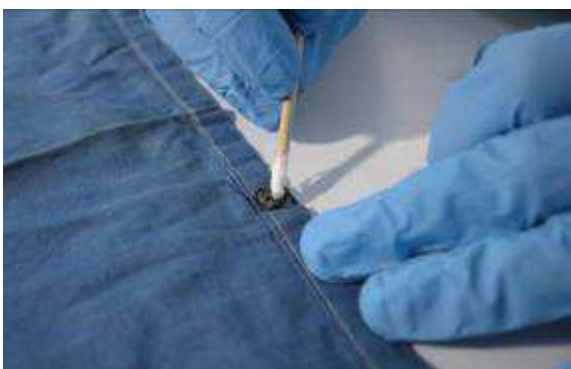
Detall del procés de neteja dels clocs.

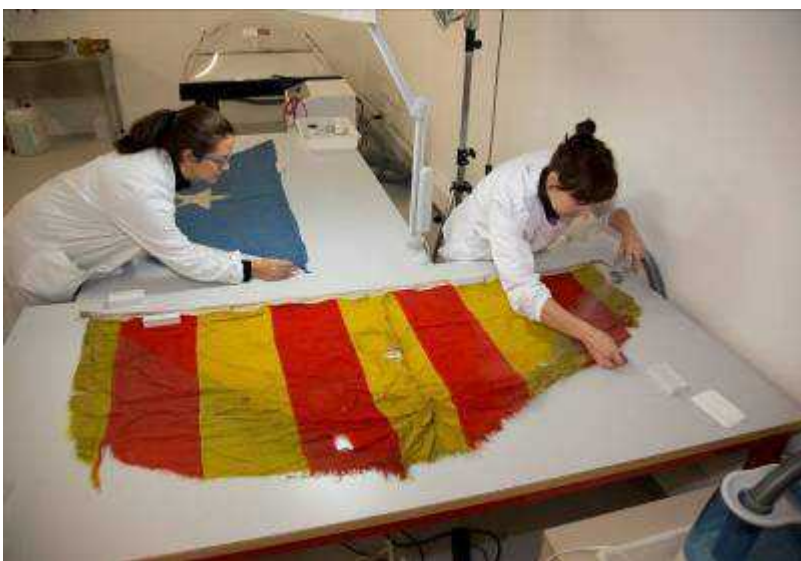
Detalls del procés de relaxació dels plecs per humidificació.

-RELAXACIÓ DELS PLECS. Aplicació de vapor fred d'aigua per a la humidificació del teixit (humidificador d'ultrasons amb aigua desionitzada), relaxant les fibres i minimitzant l'efecte perjudicial tallant del plecs (risc d'esquinçament), però sense procedir ni a l'aplanat i ni a l'alineació del teixit per no esborrar aquestes marques.

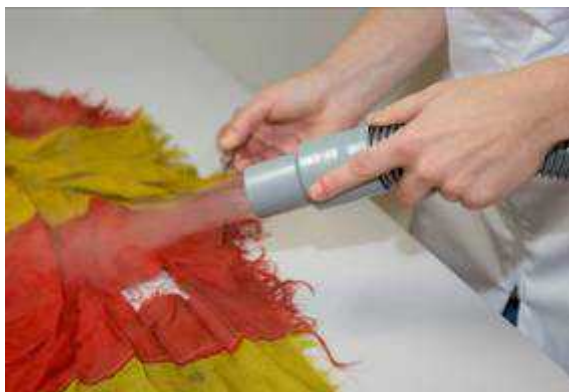
Detall de l'aplicació de vapor d'aigua fred per a la relaxació dels plecs de la senyera.

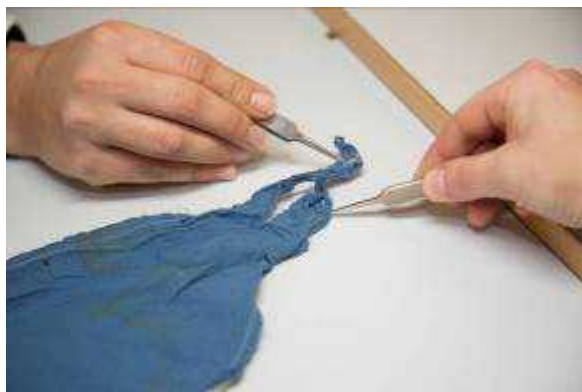
Detall de l'obertura d'una de les puntes més replegadas del triangle amb humidificació prèvia.

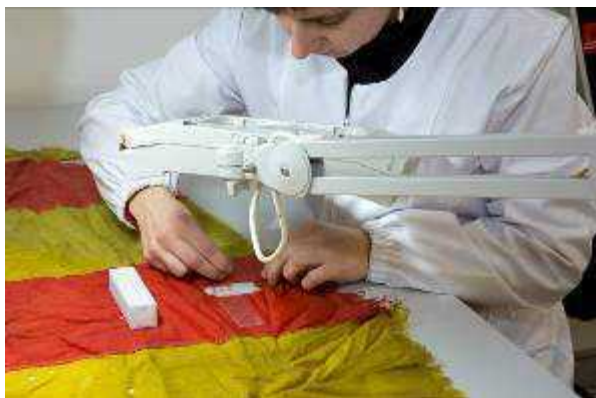
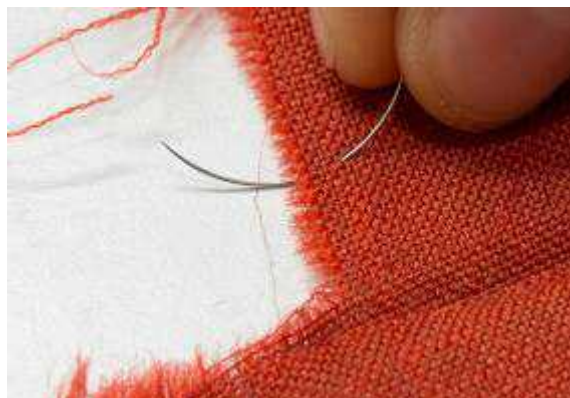
Detall de la realització del sobrefilat per a la consolidació del perímetre esquinçat i del perímetre de pèrdues.

-CONSOLIDACIÓ DEL PERÍMETRE. Realització d'un procés de sobrefilat a mà amb punt de festó en tot el perímetre esquinçat (senyera i triangle), amb fil de seda groc, vermell o blau segons el color de la zona a intervenir.

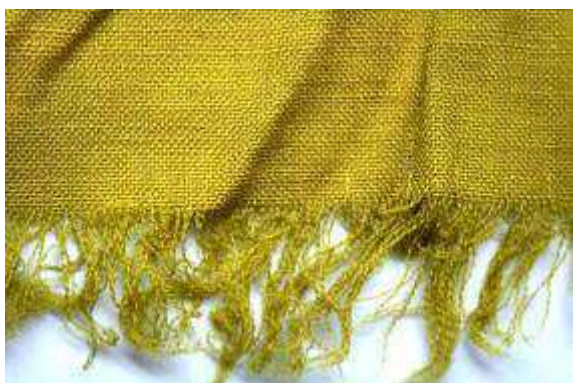
Detall d'una de les zones de la senyera amb el festó de sobrefilat ja realitzat.

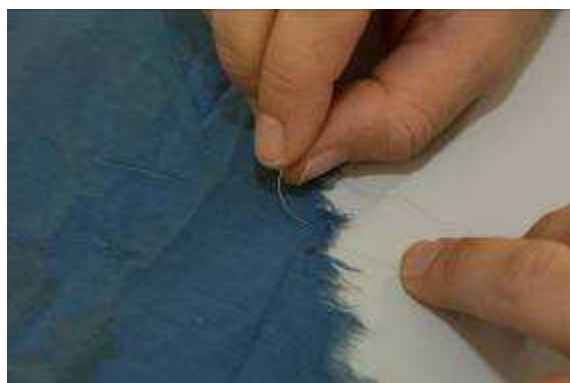
Detall de la realització del sobrefilat per a la consolidació del perímetre esquinçat del triangle.

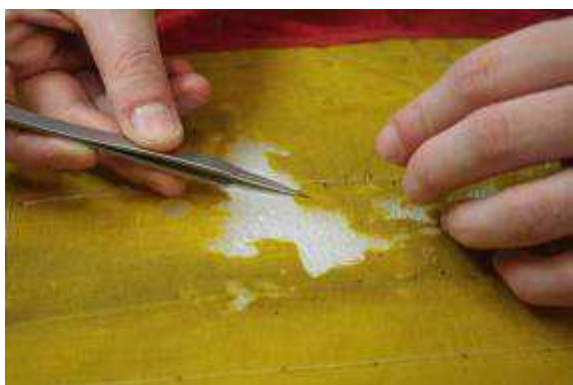
Procés d'alineació del teixit previ a la seva consolidació.

-Es realitza la consolidació a l'agulla amb suport parcial nou (crepelina de seda) pel revers i mitjançant punts de restauració, en aquells casos en que és necessari dotar de més estabilitat aquella zona. Aquest procés es realitza en la pèrdua central produïda per atac biològic (franja groga) més fràgil degut al perímetre molt irregular i a les grans dimensions. També duu a terme en la punta superior dreta del triangle on s'acumulen moltes petites llacunes i on el teixit està més debilitat.

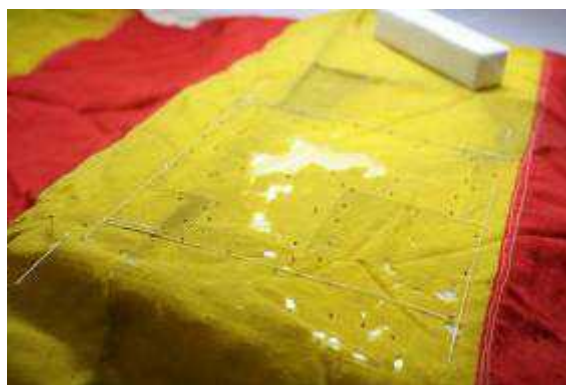
Detall de la disposició del suport parcial de consolidació pel revers de la pèrdua a intervenir.

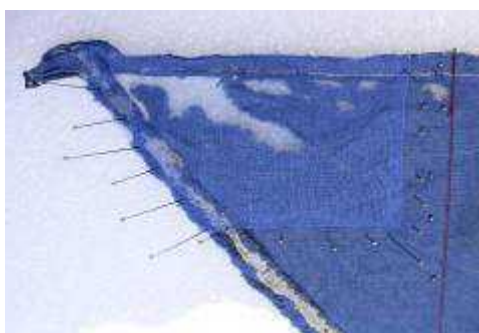
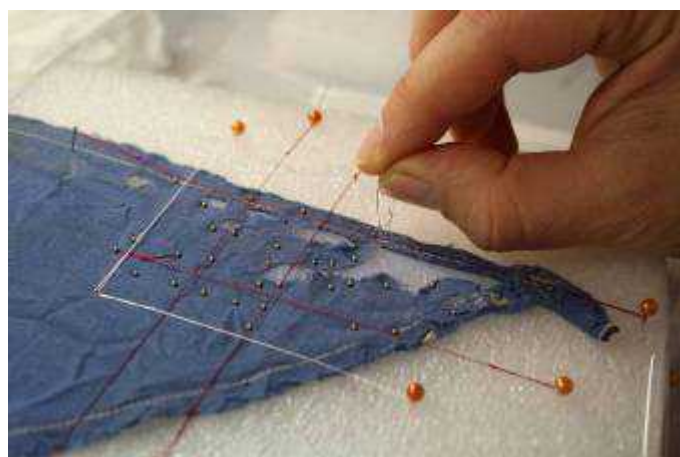
Procés de col·locació del suport de consolidació pel revers i fixació a l'agulla realitzada per l'anvers.

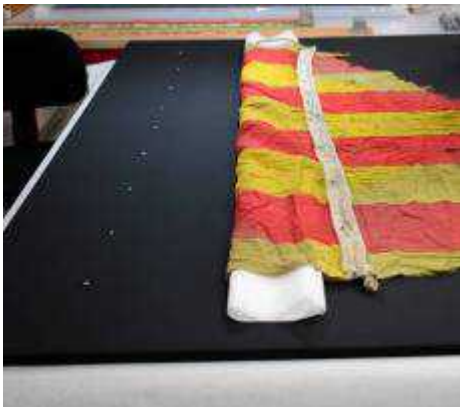
Detalls de la disposició dels clecs al suport rígid per a la fixació de la peça, i procés de col·locació.

-Per a subjectar la peça al suport s'escull l'opció més reversible i que no implica cap intervenció directa en la peça: l'ús dels clecs mascle que presenta en el revers en la zona de la beina. Es realitza doncs en el suport rígid la costura de clecs femelles, respectant la forma i distàncies de la peça. Aquesta línia de clecs permet fixar la peça al suport i, si fos necessari, separar-la del suport de manera senzilla. Aquesta manipulació ha de realitzar-la sempre un conservador-restaurador especialitzat.
